Fabrikaların Çözme Oluğu Helezonu Aşınma Plakası (BP-2 Sağ Kısa olan)

Fabrikaların Çözme Oluğu Helezonu Aşınma Plakası (BP-2 Sağ Uzun olan)

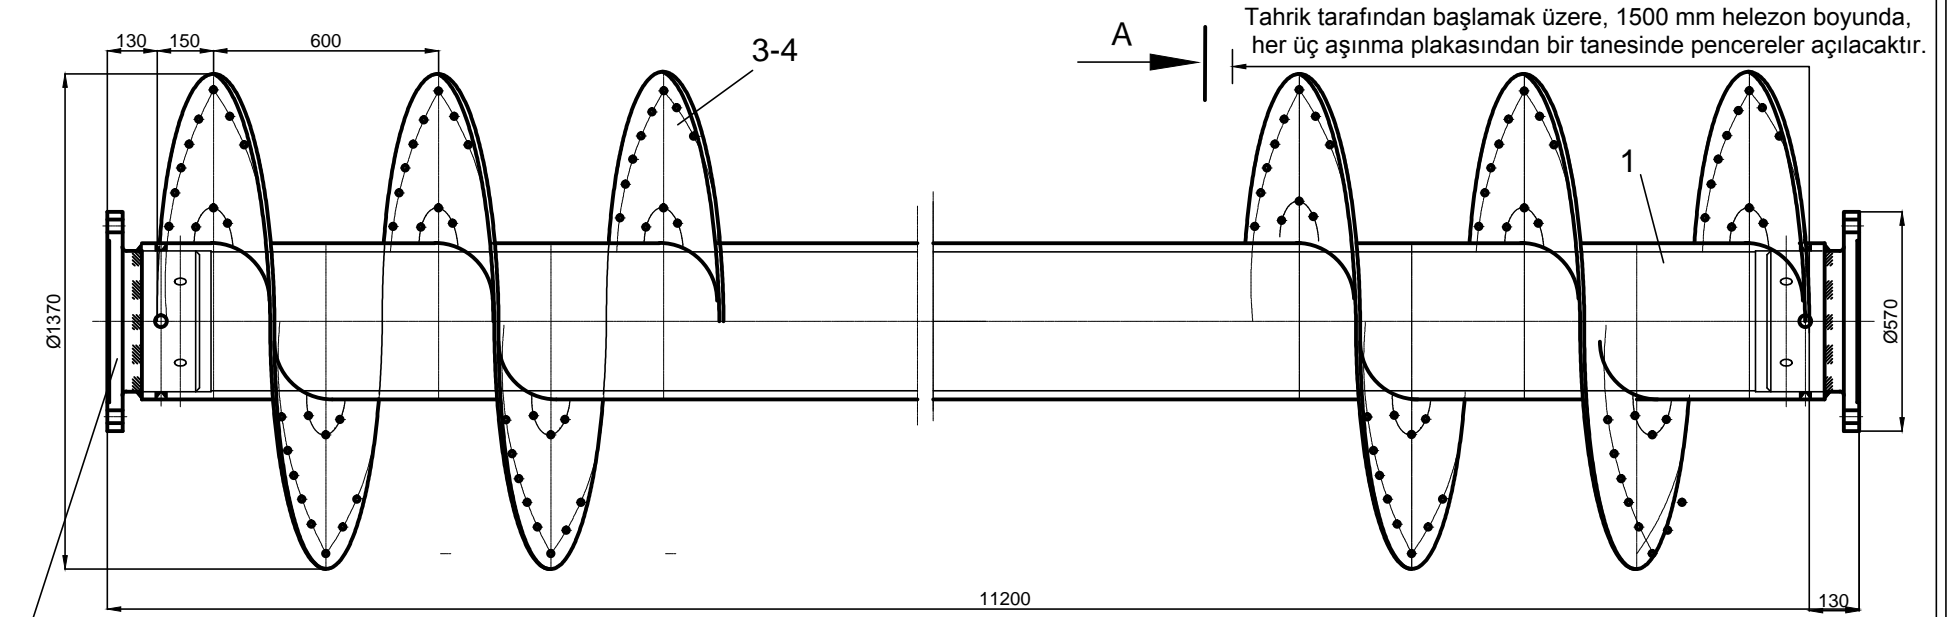
A A KESİTİ

726	Yaylı Rondela A12	7	Yay çeliği	DIN 127	
726	Rondela A 13	6	St 37	DIN 7349	
726	Cıvata M12 x60 Mu (iki Somunlu)	5	8 . 8	DIN 608	
242	Aşınma plakası ~23.5x Ø1370	4			
18	Helezon Yaprağı 10 x Ø1285	3	St 37		
2	Muylu Ø570x240	2	Ç1040		
1	Boru Ø406.4 x25-30.....11020	1	St 45	DIN 2448	
Adet	İsim	No	Gereç	Not	Ağırlık

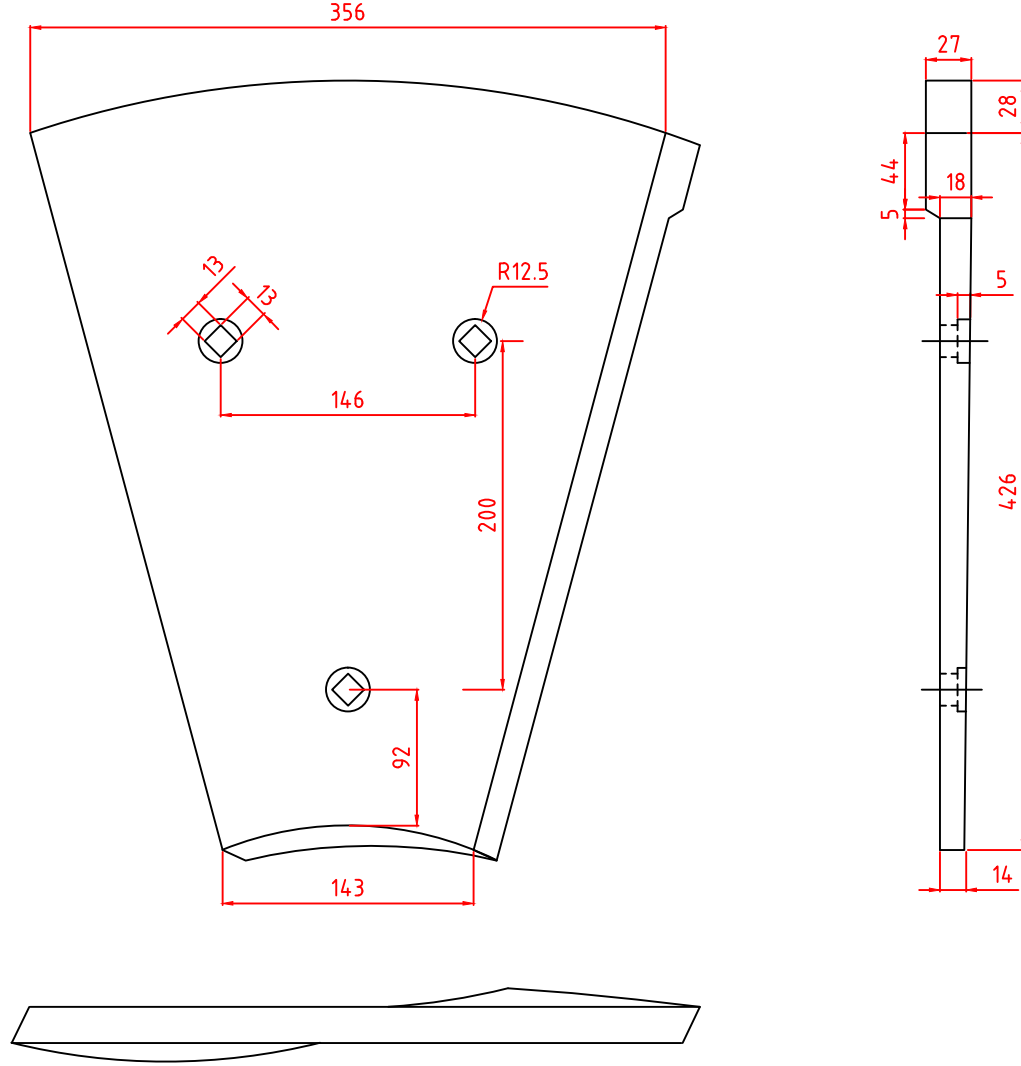
Not: Resimdeki ölçüler bilgilendirme amaçlı olup ölçeksizdir. Plakanın bir tarafı yaklaşık 26° olup diğer tarafı 64° pahlıdır. Resimde detay verilmemiş olup numuneden alınacak ölçülere göre imalat yapılacaktır.
